PV DESCRIPTIF IMMOBILIER

L'AN DEUX MILLE QUINZE ET LE VINGT DEUX DECEMBRE

ET L'AN DEUX MILLE SEIZE ET LE DOUZE FEVRIER

La Société Civile Immobilière - LA ROSERAIE - RCS SARLAT D 420910887 - dont le siège est COTE DE RAVAT - GROGEAC - 24200 SARLAT LA CANEDA - prise en la personne de son Gérant Monsieur DELPECH Jean Claude.

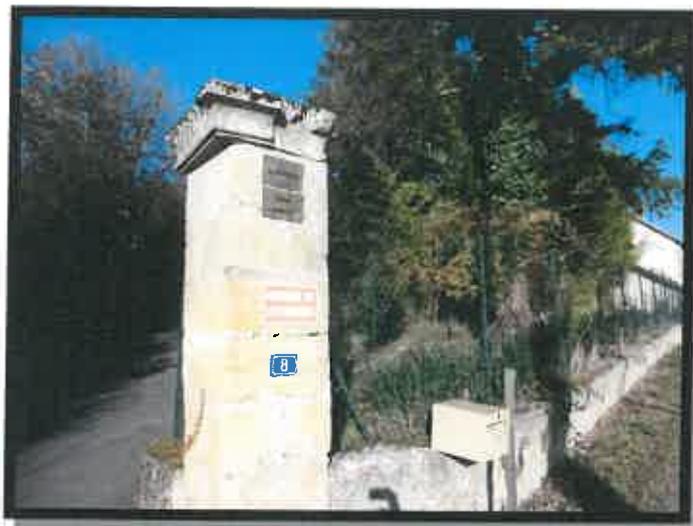
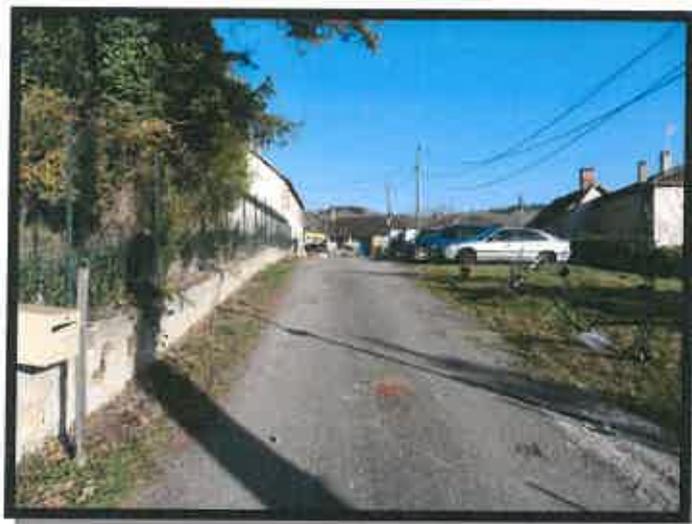
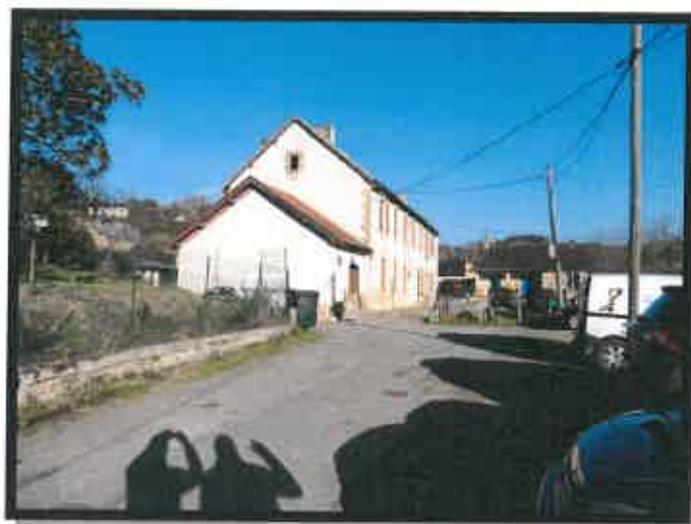
Il s'agit d'une grande maison avec façade avant/arrière en pierres apparentes jointoyées, type longère et les murs pignon crépis. Sur le mur pignon Ouest, présence d'une extension en parpaing crépis. Sur l'extrémité Est de la parcelle, présence d'une maison d'habitation individuelle.

(photos 1, 2 & 3)

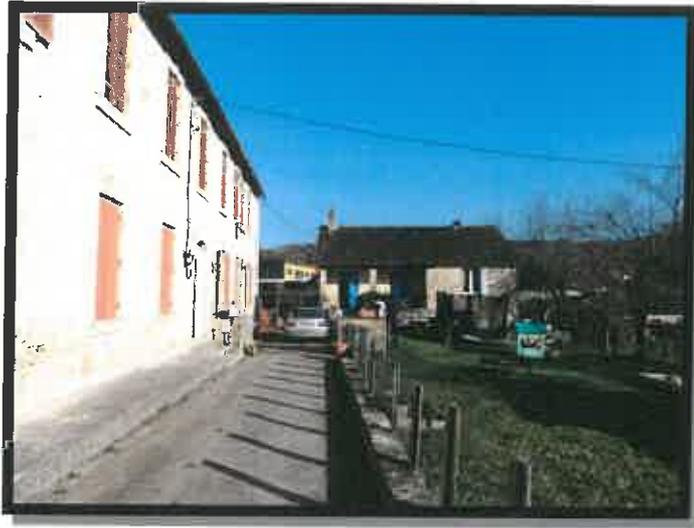
4

Sur la partie Sud de la parcelle, présence d'un petit jardinnet aménagé avec un espace jeux d'enfants, clôturés, ainsi que d'un parking pour les véhicules des locataires.

(photo 4)

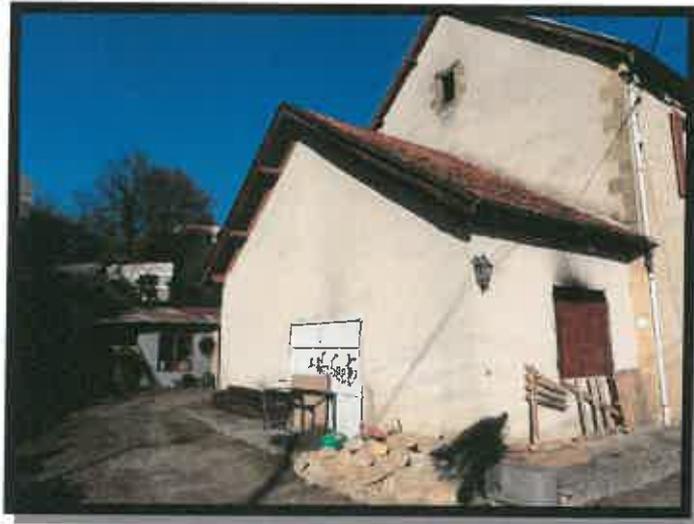
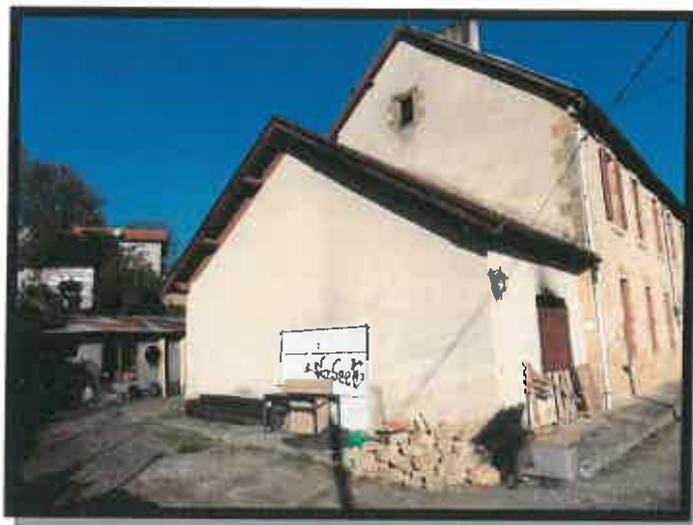
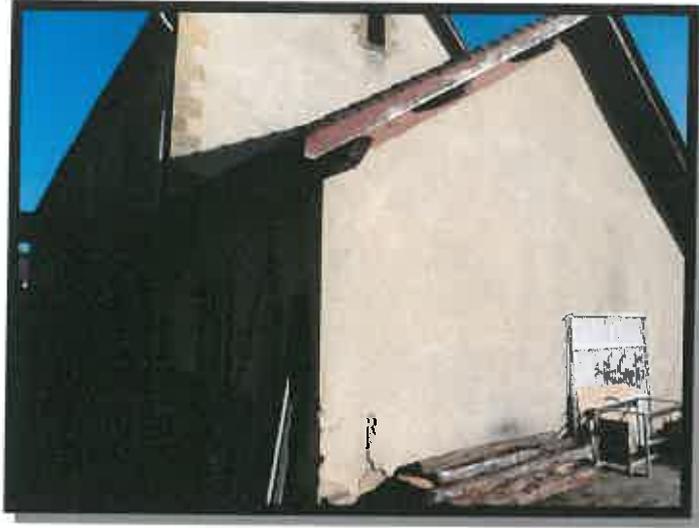
Il s'agit d'un débarras, non isolé, et sans menuiserie.

L'intérieur est à l'état de ruines, je note que les murs sont bâtis en briques mais l'ensemble est noirci. Il semble qu'il y s'agisse de traces et résidus d'un précédent incendie.

La partie au-dessus est non isolée et se trouve directement sous charpente et toiture.

(photos 5, 6 & 7)

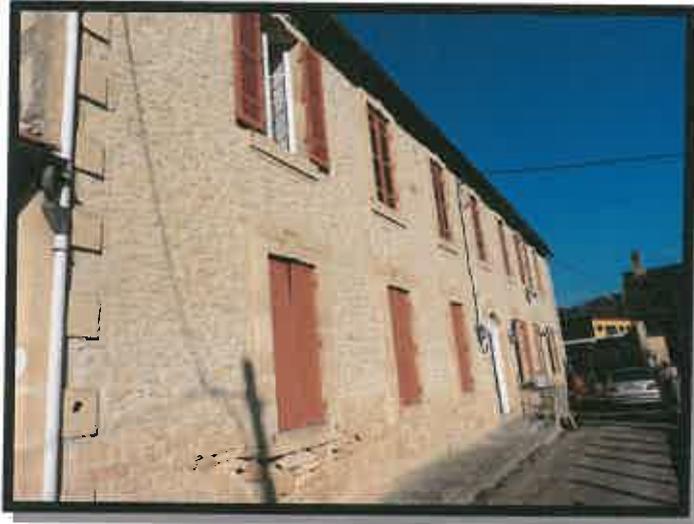
8

En façade de la bâtisse principale, je note une porte d'entrée en partie centrale du mur de façade, menuiserie en PVC blanc, avec six fenêtres en rez de chaussée et sept au premier étage.

(photo 8)

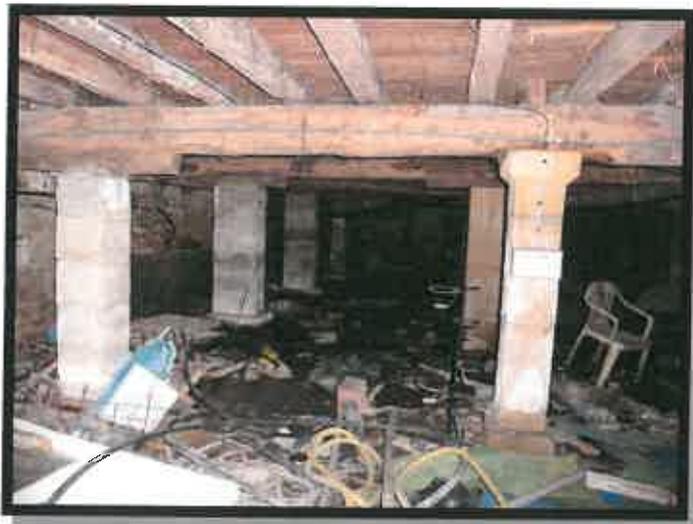
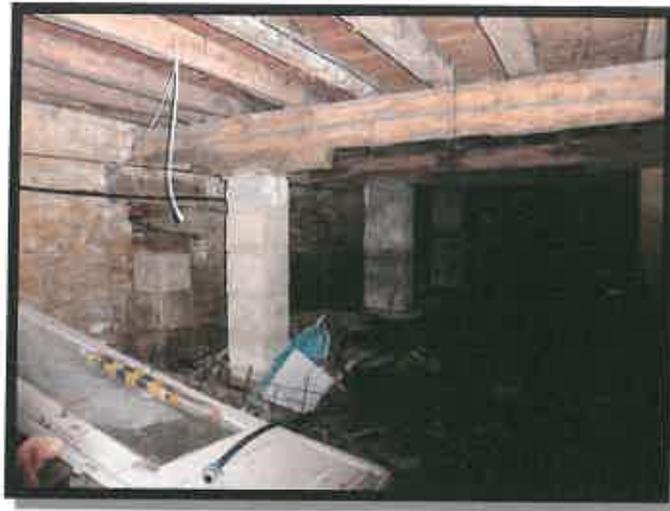
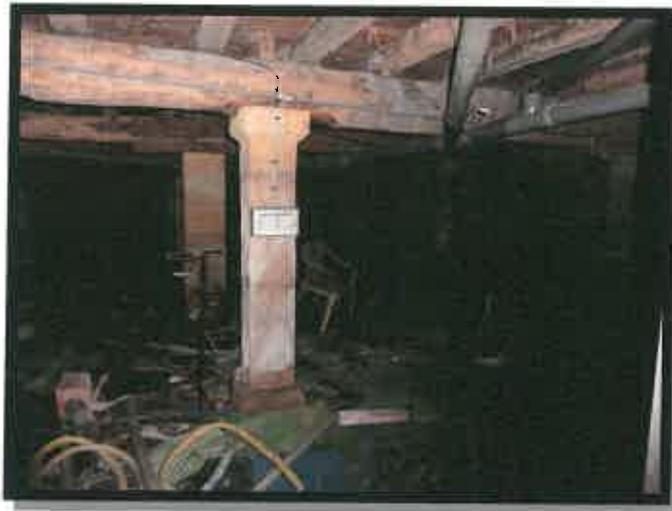
On accède depuis l'extérieur à une cave situé sous le bâtiment. L'accès est extrêmement difficile à cause de la présence d'environ dix centimètres d'eau sur le sol, mais également des objets et débris disposés à même le sol. Il semble que la présence d'eau soit permanente (en période hivernale).

Les murs sont en pierre apparentes, état brut. Je constate les piliers de soutien du plancher du rez-de-chaussée, en pierre de taille.

(photos 9, 10 & 11)

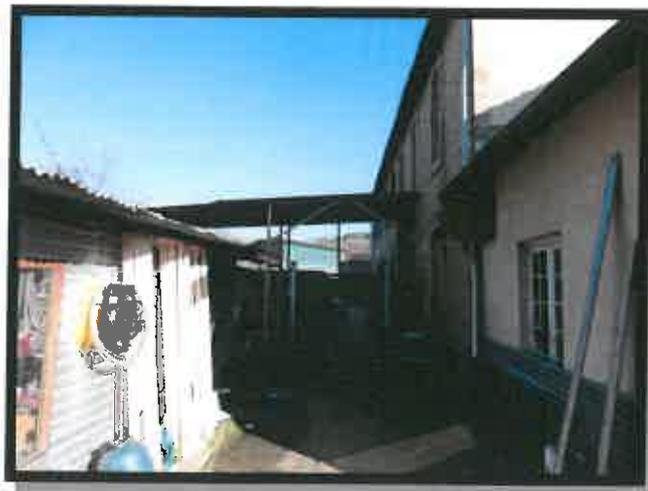
12

Partie dans laquelle on accède uniquement par l'arrière du bâtiment.

(photo 12)

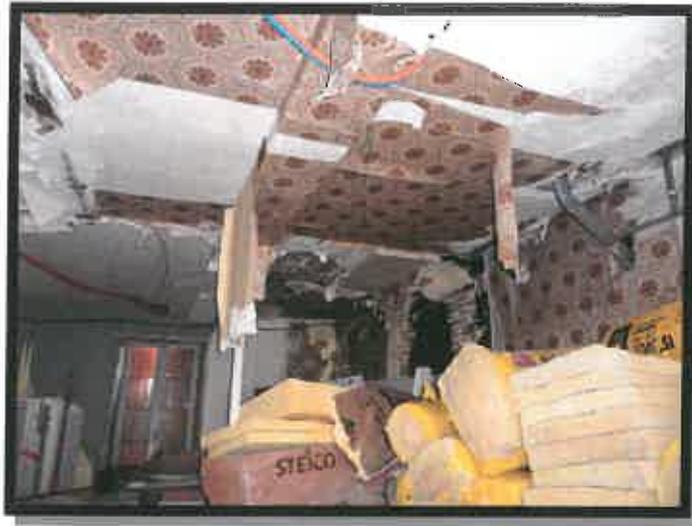
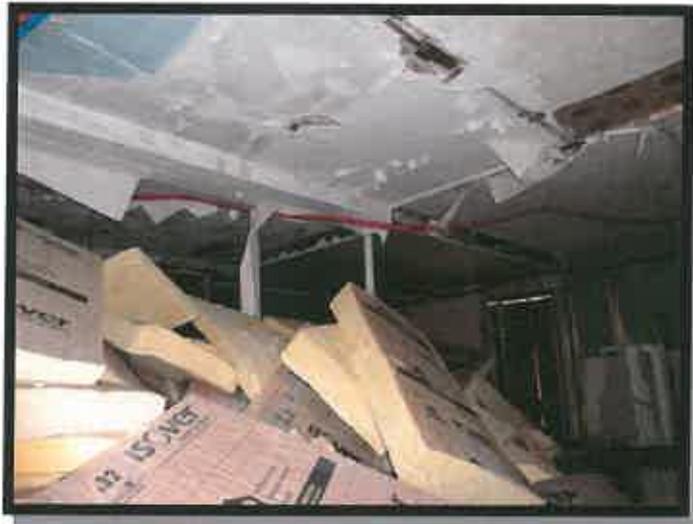
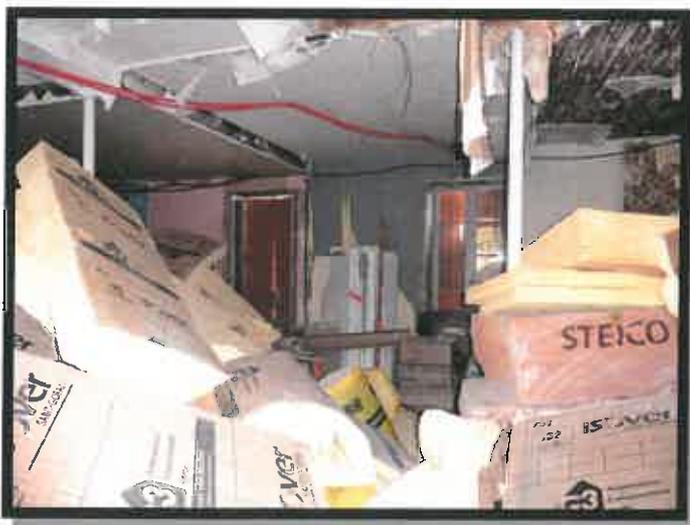
Je constate qu'à l'intérieur de cette partie du bâtiment tout est à l'état brut, à la limite du délabrement. Je note la présence d'un capharnaïm difficilement descriptible et m'empêchant d'accéder à toutes les parties de ce local.

Toutefois, je note que les murs sont en partie recouverts de plaques de plâtre, d'autres parties sont à l'état brut me permettant de distinguer la pierre des murs extérieurs et pour d'autres parties, il s'agit de briques.

La tapisserie se déchire sur l'ensemble des murs.

Au niveau du plafond, je note la présence de tuyaux de couleur rouge et bleu ainsi que des gaines électriques suspendues.

Je note que par endroit, les plaques de plâtre sont effondrées à travers lesquelles, j'aperçois le plancher de l'étage supérieur, plancher qui s'effondre par endroits.

(photos 13, 14 & 15)

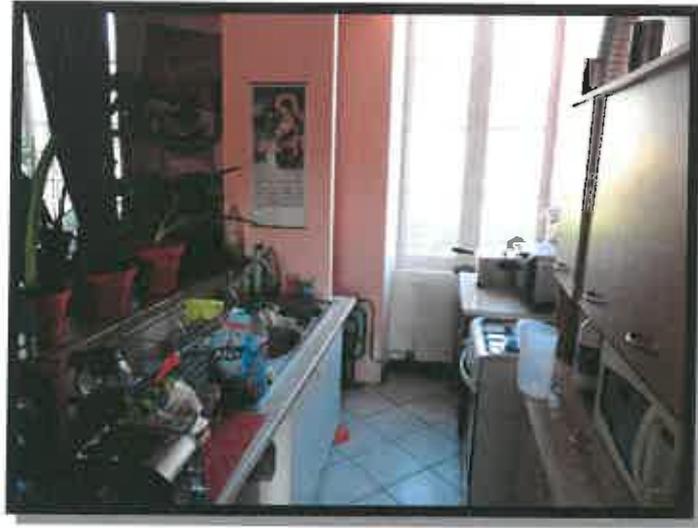
22

Présence dans le recoin de la cuisine de la chaudière modèle UNICAL DUA, chaudière gaz en mauvais état

(photo 22)

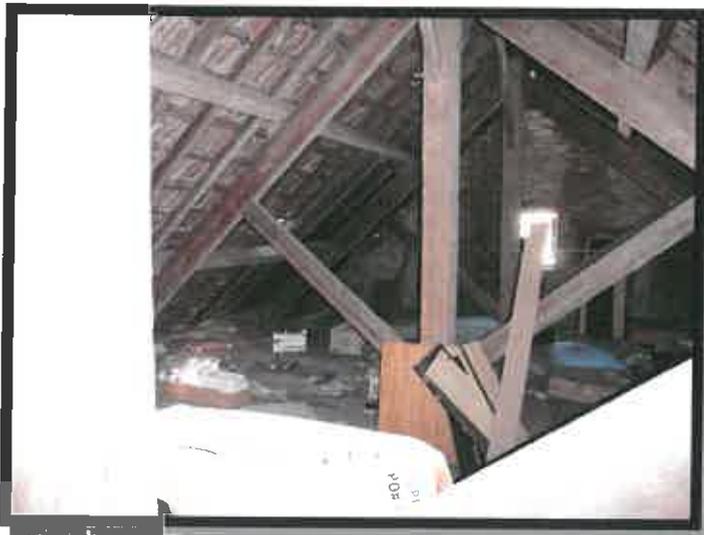
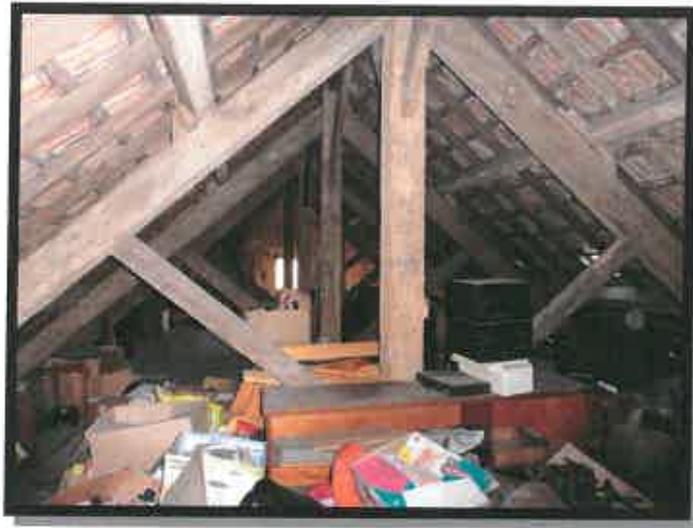
La cage d'escalier est constituée de plâtre à l'ancienne, état brut.
Le palier du 1^{er} étage est recouvert de lambris peint.
Plafond : plaques de plâtre se décomposant et la peinture s'écaillant

Sol : plancher bois état brut
Sous charpente en bois
Tuiles mécaniques, sans isolation, brutes directement sous charpente
(photos 24 & 25)

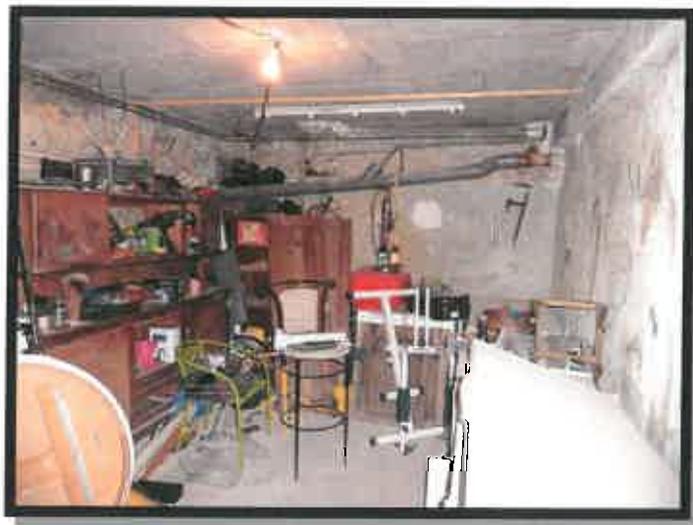
33

Une partie du sous-sol est à l'état brut avec au sol béton brut, murs en partie en briques et en partie en pierres apparentes, le tout à l'état brut et sous plancher hourdis.

(photo 33)

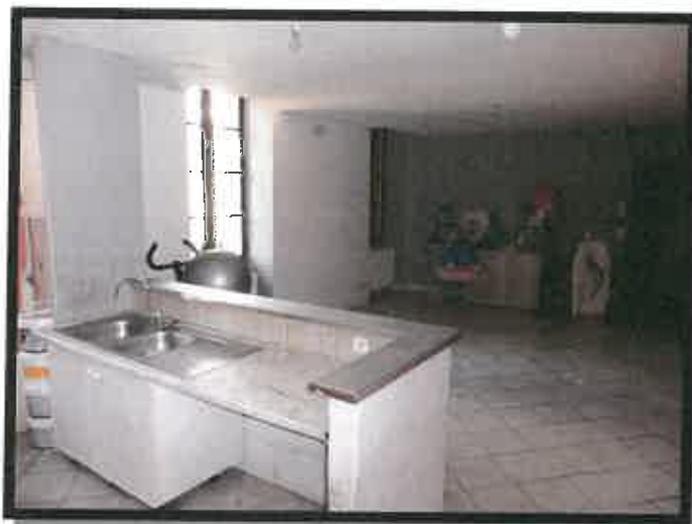
36

Hotte (extérieure) : en mauvais état

Crédence carrelée sous la hotte

(photo 36)

Présence, dans un recoin, d'un ballon d'eau chaude en mauvais état

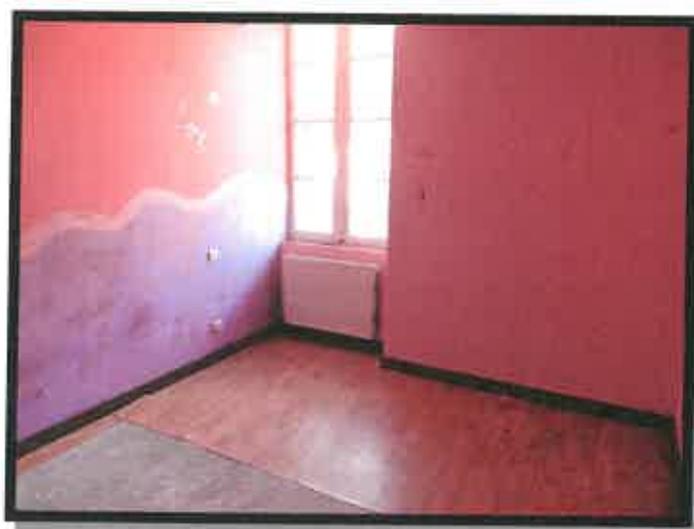
37

Sol : lino imitation parquet sur dalle béton (dont une grande partie manquante)

Fenêtre : simple vitrage, structure bois

(photo 37)

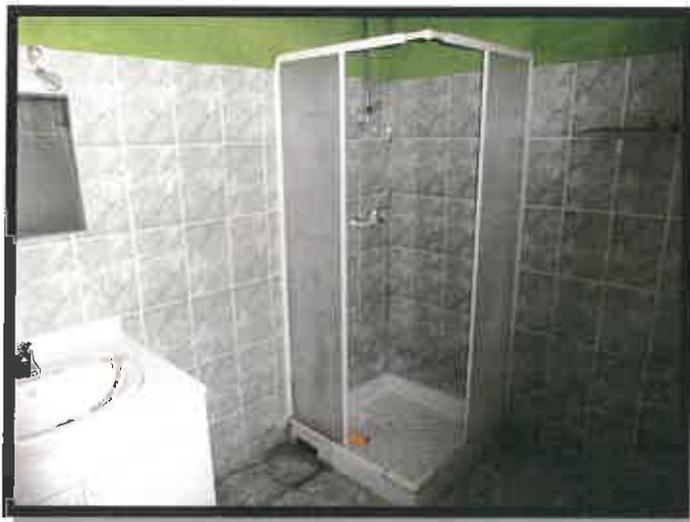
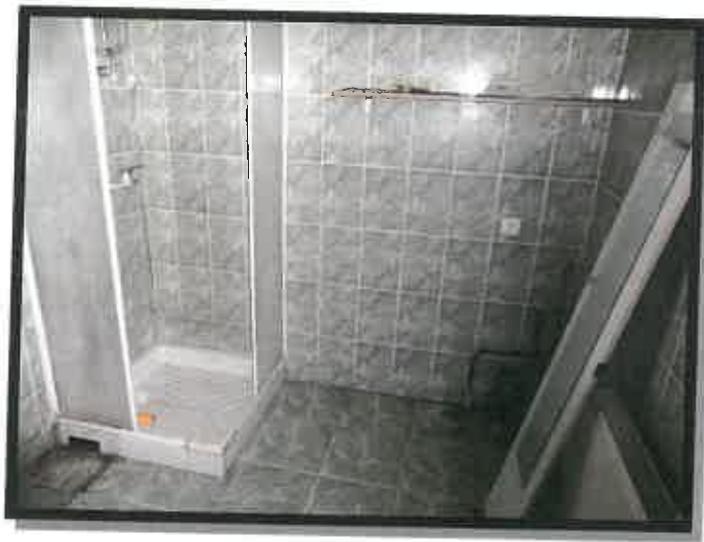
Sol : carrelage
Murs : carreaux sur les 2/3
Haut des murs : placoplâtre crépi peint (entièrement moisi)
Plafond : placoplâtre crépi peint (entièrement moisi)
Un meuble avec vasque : à changer
Un bac à douche avec cloison en mauvais état
Une évacuation d'eau et une arrivée d'eau pour machine à laver
(photo 40 & 41)

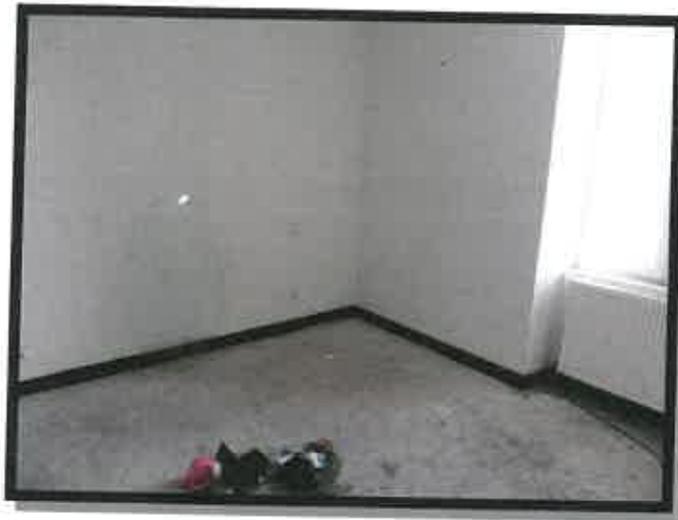
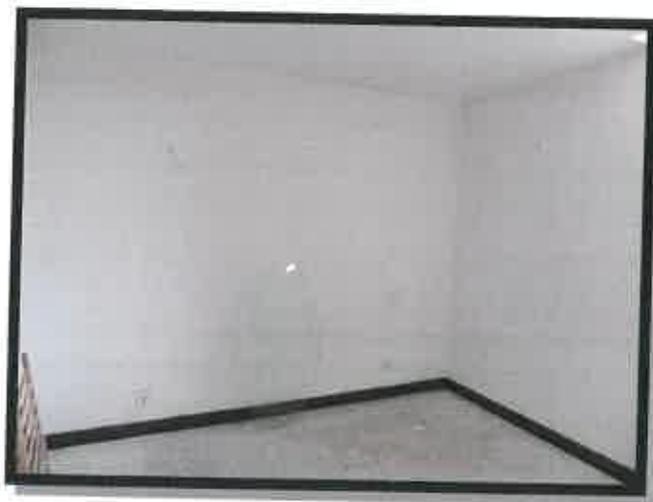
Sol : béton brut

Fenêtre façade Sud Est : bois, simple vitrage

(photos 45 & 46)

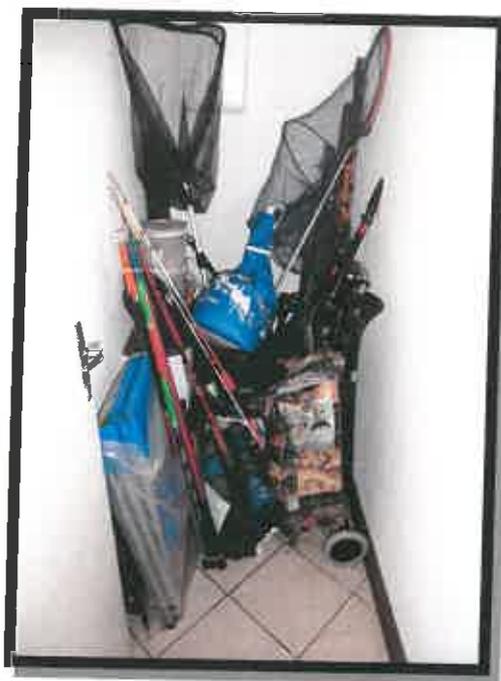
47

Compte tenu de l'utilisation de cette pièce comme un débarras, il m'est impossible de distinguer les wc.

(photo 47)

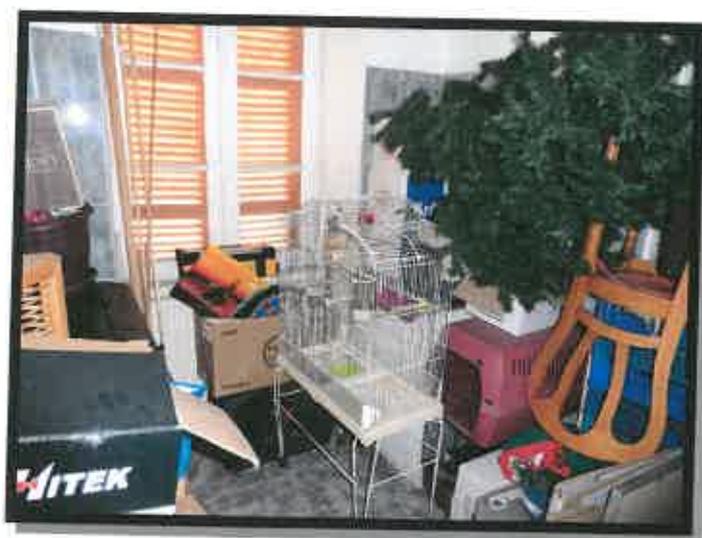
48

Présence d'un meuble vasque + bac à douche (à changer)

VMC + électricité : hors service

Je note la présence d'un volume important d'objets encombrant la pièce.

(photo 48)

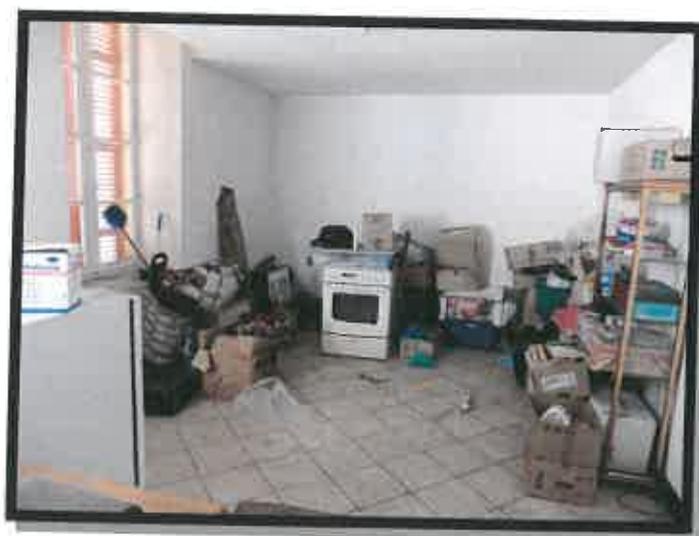
49

Deux fenêtres côté façade Sud Est dont plusieurs carreaux cassés

(photo 49)

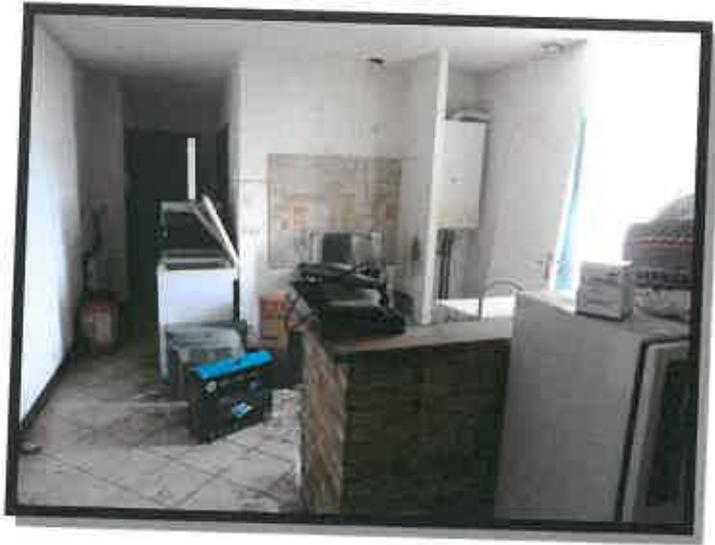
50

Recoin cuisine : séparation bar en briques avec plateau bois, équipement évier inox sur meuble hors d'usage

(photo 50)
